# Handleiding en restauratieverslag compressor Aerograph ACA1

22 september 2025 - Hans Homburg - Amsterdam

# Start restauratie compressor

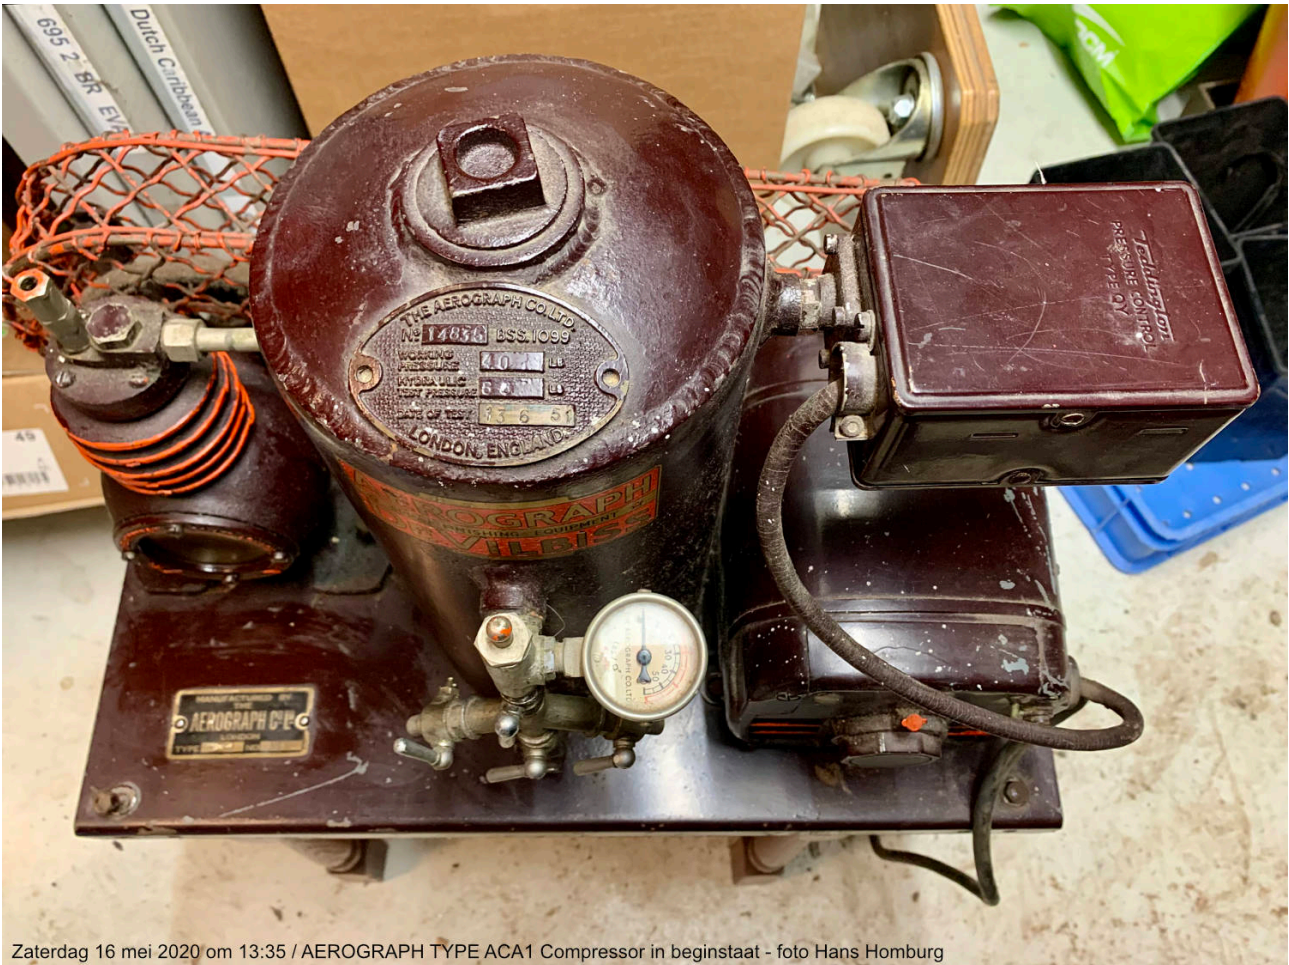
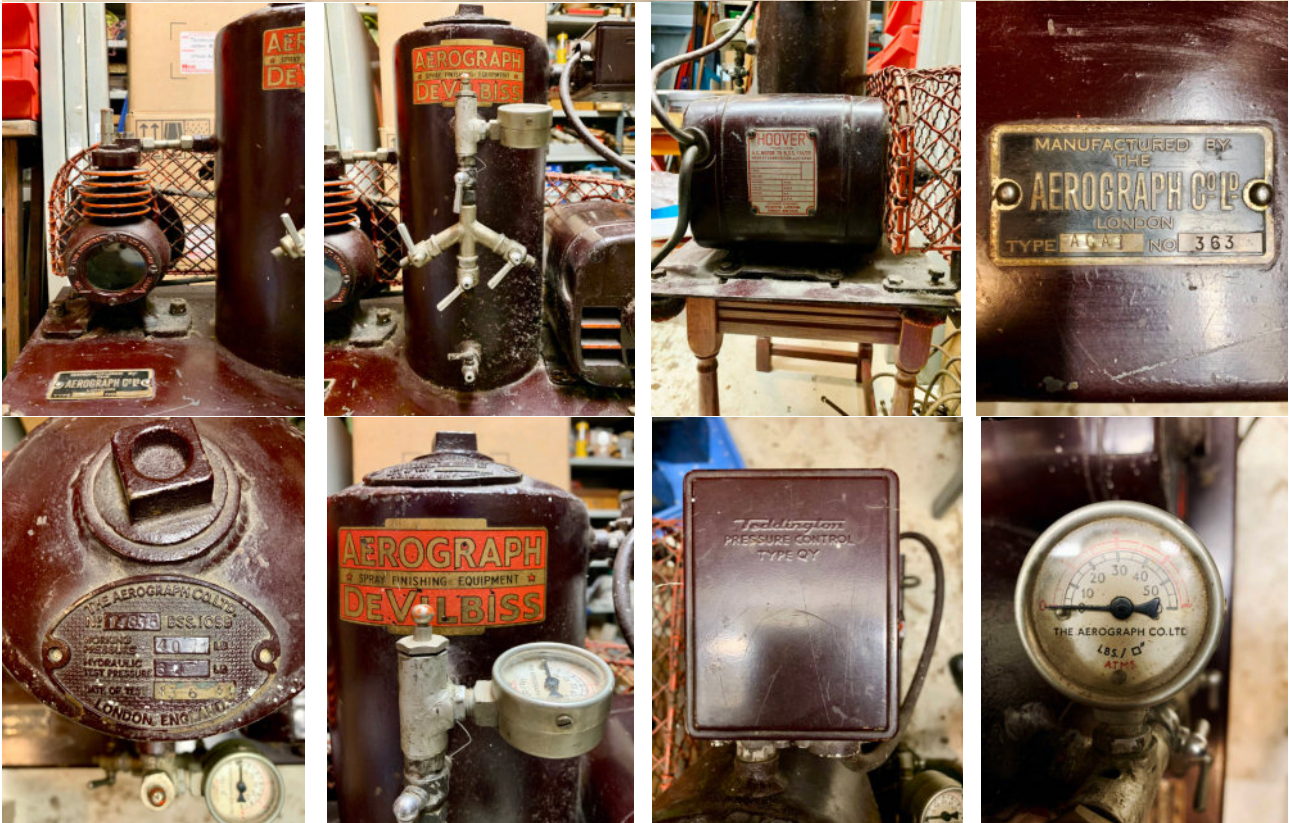
Situatie op 16 mei 2020 van de compressor  
Aerograph-DeVilbiss ACA1

Zaterdag 16 mei 2020 om 13:35 / AEROGRAPH TYPE ACA1 Compressor in beginstaat - foto Hans Homburg

Optisch was duidelijk dat er echt iets aan gedaan moest worden, want van de vier pootjes met rubber voeten was weinig over. Eén rubber voet ontbrak en de 3 anderen zaten los en het rubber was verteerd. Verder zag de V-snaar er slecht uit, deels vergaan.

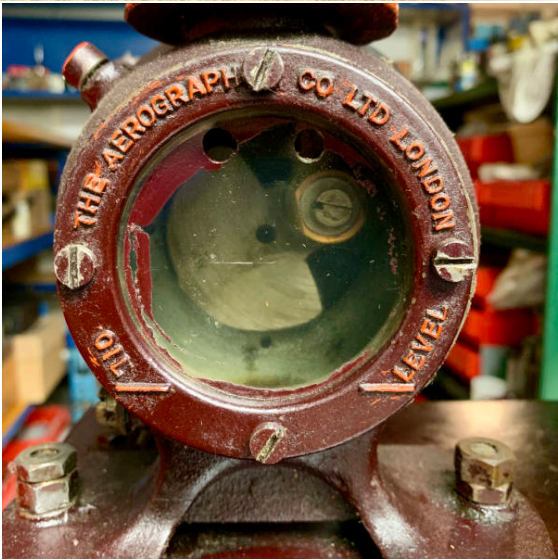
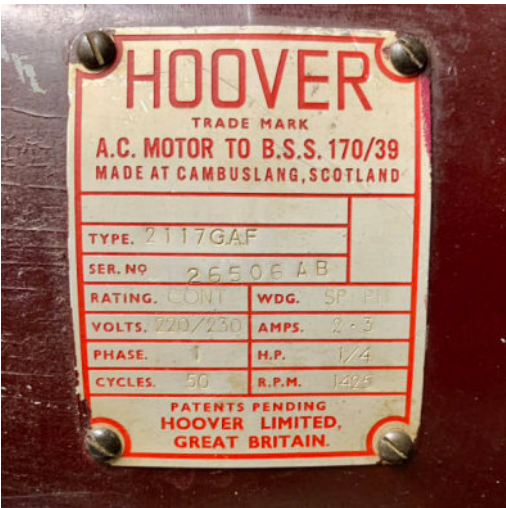
Foto's 31-08-2025

31-08-2025 / Start restauratie compressor AEROGRAPH - DEVILBISS - TYPE ACA 1 foto Hans Homburg

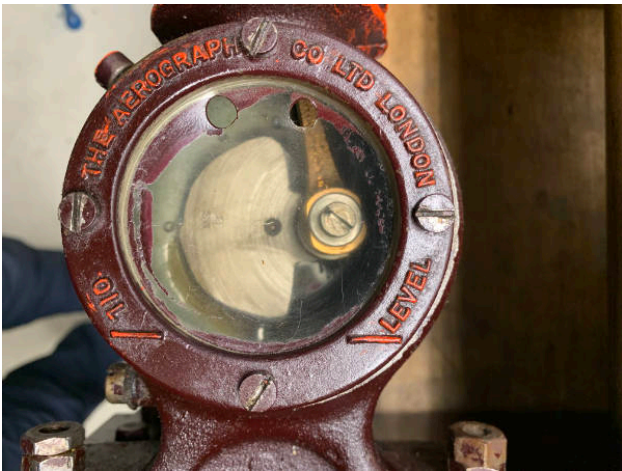
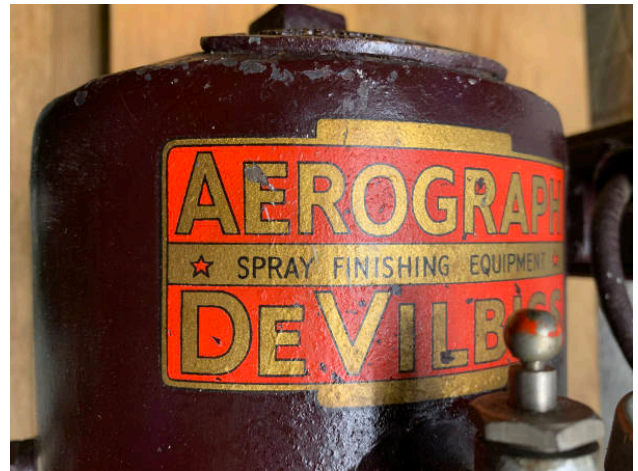
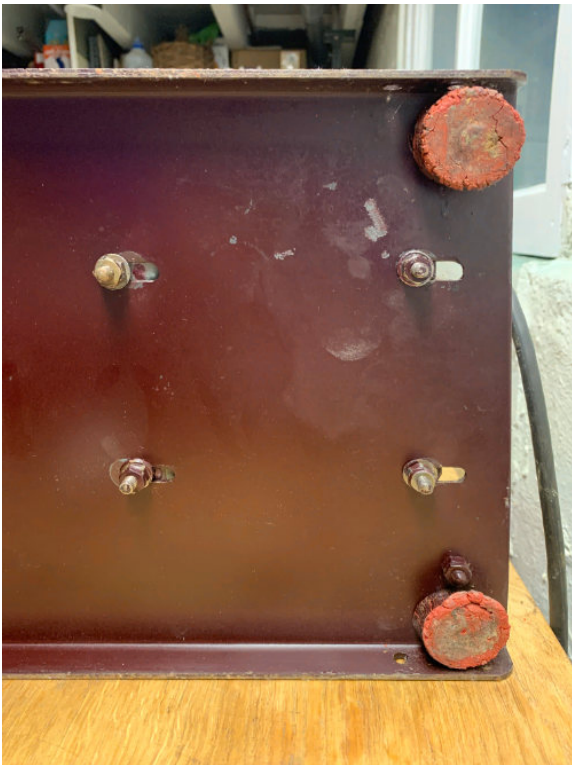
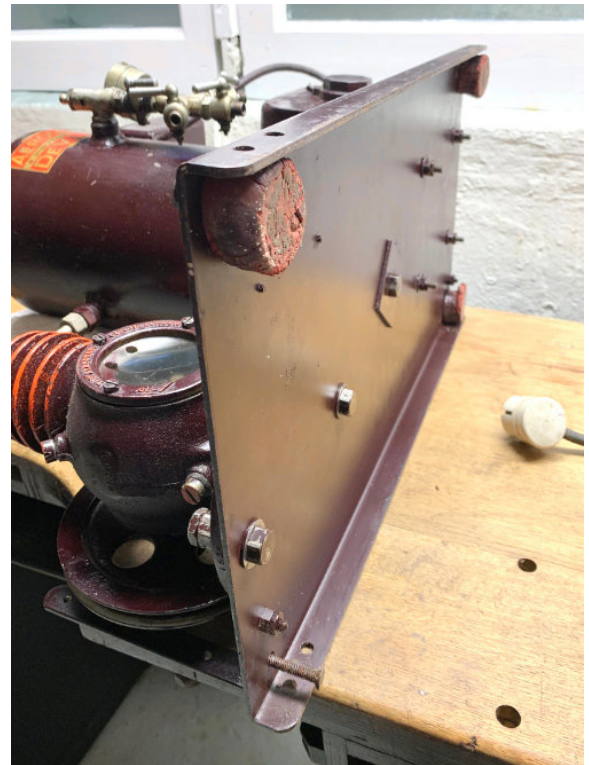
Compressorpompe met de bronzen drijfstaang en de krukaswang, rechts de sticker. 1 sept. 2025.  
Onder: de grondplaat bij de elektromotor met de voeten en rechts de onderkant hele grondplaat.

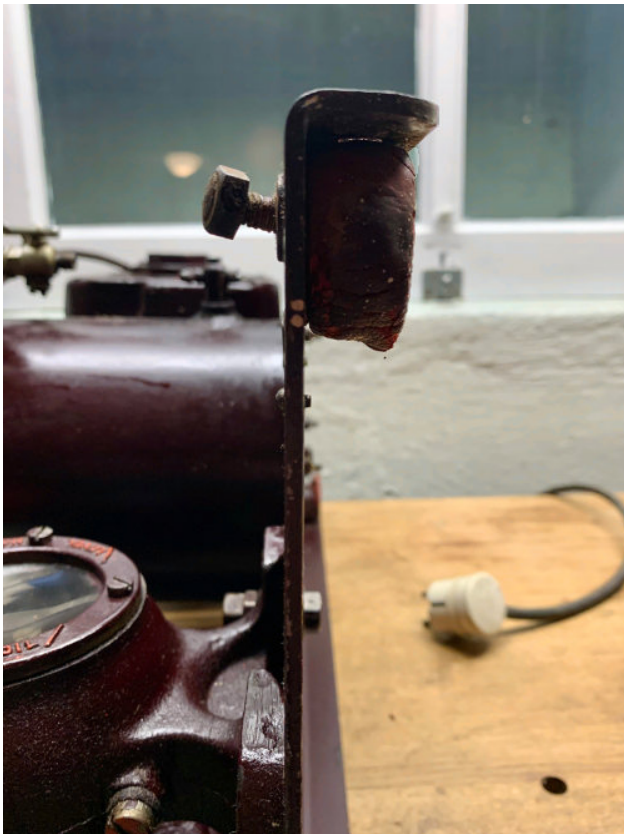
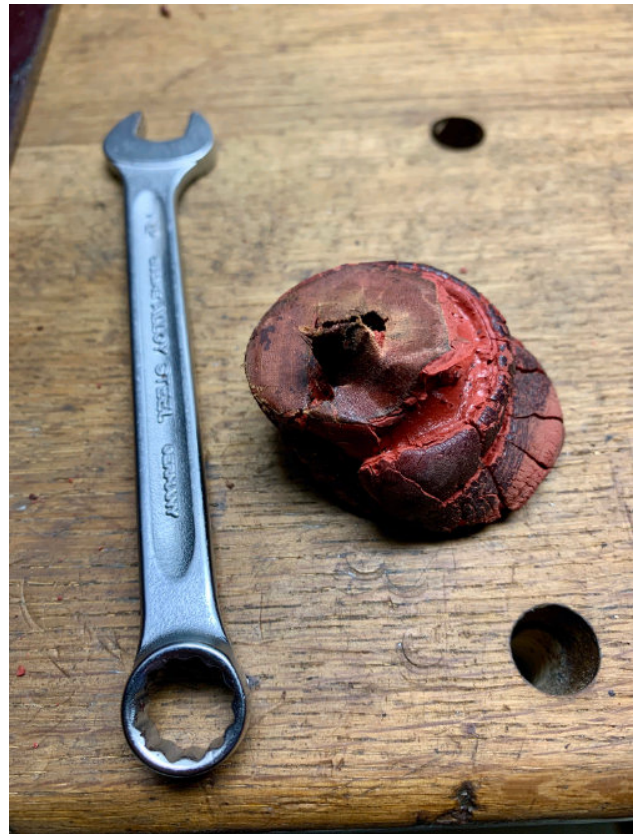
Foto van de voet die helemaal verteerd en ingezakt is. 1 sept. 2025  
Compressormotor. Het kijkvenster verwijderd en de harde pakking nog tegen het gietijzer.  
Deze pakking verwijderd en nieuwe pakkingen gemaakt. Foto's 1 sept. 2025.  
Rechts: de kranen gangbaar en schoon gemaakt. Onderaan de ontluuchtingskraan.

Een heel bijzondere constructie. Gemaakt voor de eeuwigheid, met de verwachting dat de ge vulkaniseerde rubber voeten ook eeuwig goed blijven, maar dat is dus niet zo.

De voet is opgebouwd uit een schroef 1/4 inch, lang 1,5 inch met plat verzonken kop en om die kop werd het rubber gegoten of ge vulkaniseerd. Dit geheel werd onder de grondplaat gezet met het schroefdraadeind door de grondplaat, er werd een moer overheen gedraaid en die werd vastgeklonken.

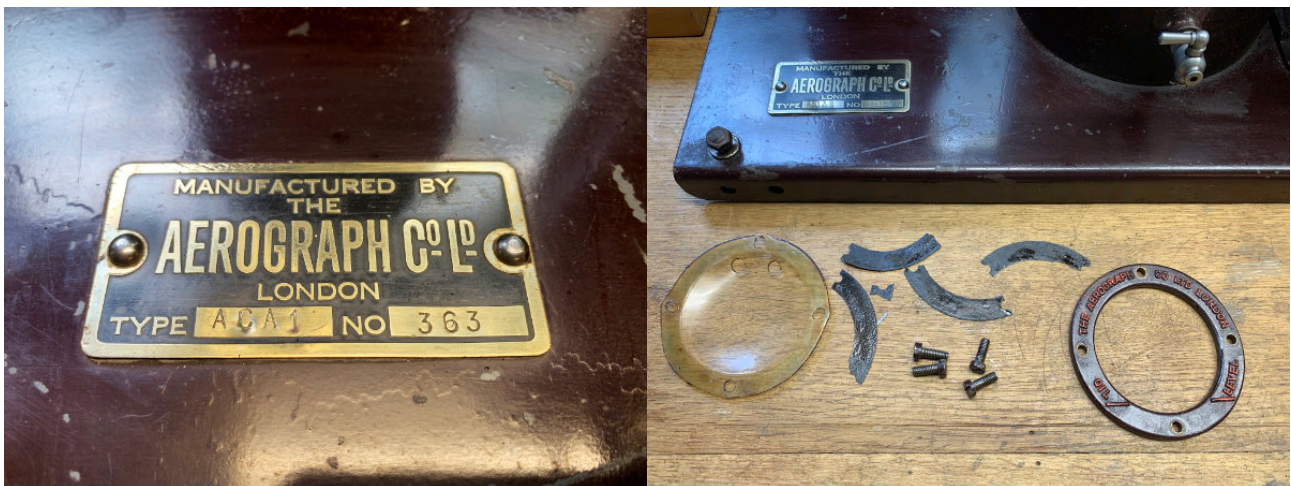
De sticker, drukmeter en het veiligheidsventiel opgeknapt. Boven de scherpe 220-kabeldoorvoer. Rechts: de scheve stand van de verbindingbuis, dat moet worden opgelost. Foto's 1 sept. 2025. Typeplaat voorzichtig schoongemaakt. Rechts: venster, pakking, schroeven en ring. 1 sept. 2025. Linksonder: de pressure control type QY van Teddington. Rechts: pakking gemaakt 3 sept. 2025.

Met de knop aan de voorkant kastje is de afslagdruk in te stellen en staat nu op de stand 30 LBS en de 2e instelling met de nikkelen schroef, die staat op 2. Instelling kan van 1-5.

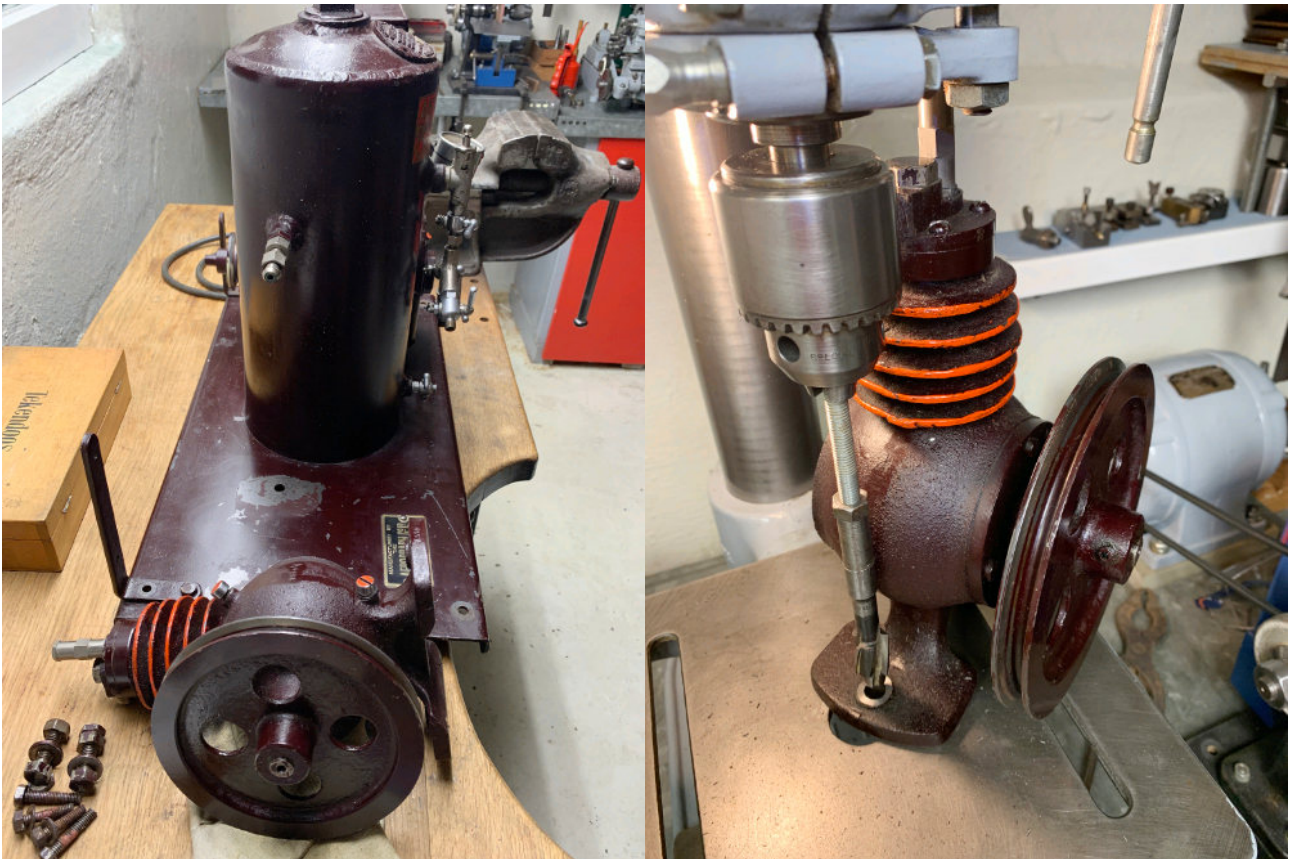
De compressormotor losgeschroefd zodat de verbindingbuis vrij kwam. 3 sept. 2025.  
 Rechts: het ruwe oppervlak van de flens vlak gefreesd aan beide kanten. 5 sept. 2025.

De bovenkant van de 2 bevestigingsgaten van de compressorpompe waren niet afgewerkt, gewoon ruw gietwerk, waardoor de compressorpompe niet goed kan worden vastgezet. De 2 bevestigingsmoeren met dunne borgmoer waren niet juist gemonteerd. Aan de ene kant eerst de brede moer en daarboven de dunne borgmoer, aan de andere kant eerst de dunne borgmoer en dan de brede moer, omdat de bout eigenlijk iets te kort was.

Om dit te verbeteren heb ik met een vlakfrees de bovenzijde van het ruwe gietijzer vlakgefreesd. Moest de vlakfrees eerst aanpassen met schroefdraad M8 om deze te kunnen verlengen.

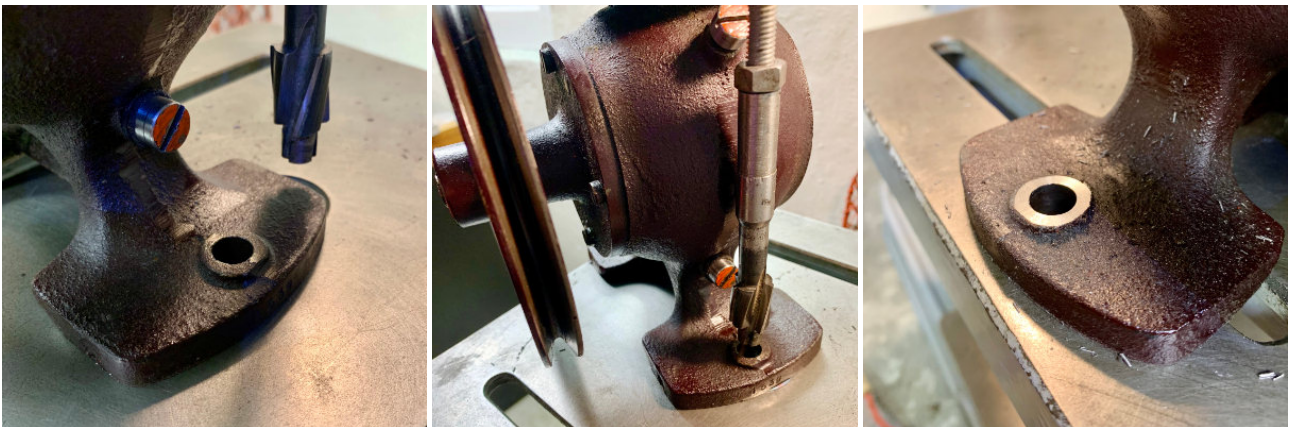
Het ruwe gietwerk vlak gefreesd voor een optimale bevestiging met sluitring en moer. 5 sept. 2025.

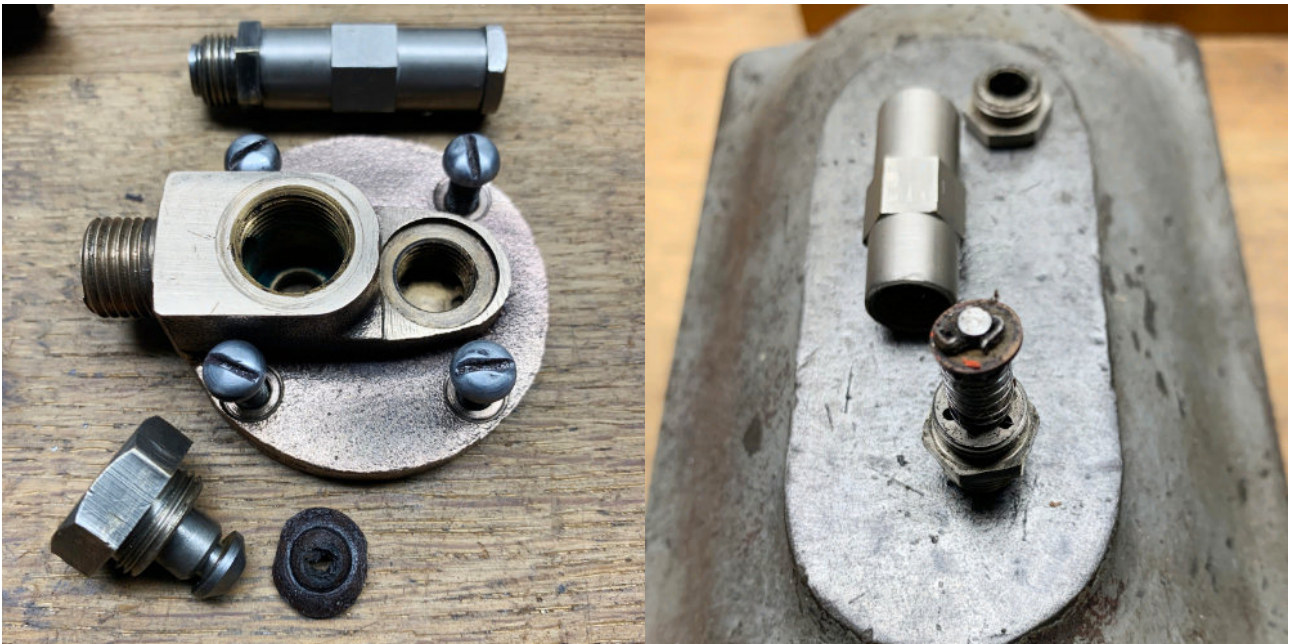
De opgeknapte bronzen cilinderkop met de gepolijste balkopschroeven 3/16 inch x 32 Gangen/ inch en 1/2 inch lang. De uitlaatklep-moer met los pennetje die afsluit op een ring van leer. Rechts de inlaatklep zoals die was, open en schoon is gemaakt van binnen. Foto's 7 sept. 2025.

Aan de bovenkant van de cilinderkop zitten 2 kleppen geschroefd. de smalle hoge is de luchtinlaat met een licht-verend ventiel en de andere is de lucht-verbinding naar het drukvat met een vrij bewegende klep op een leren ringetje. Beide schoongemaakt.

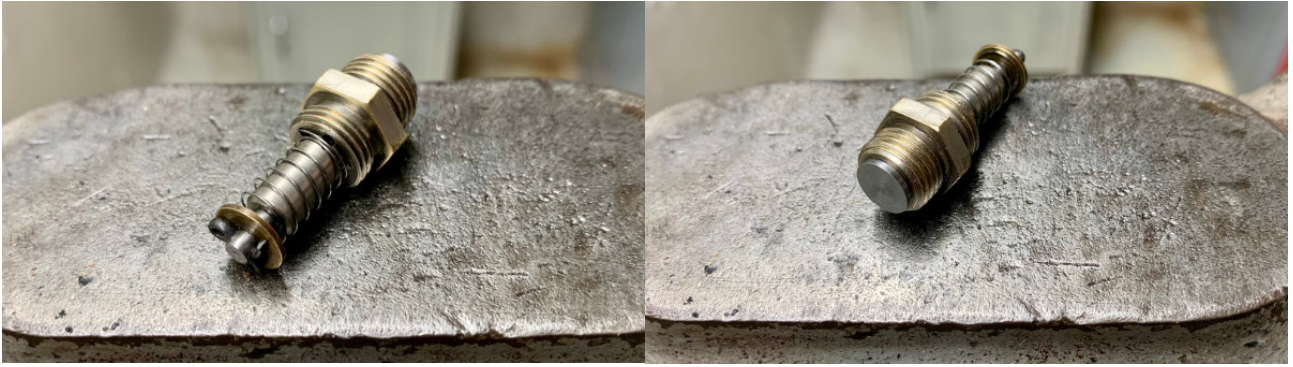
De inlaatklep met dun drukveertje, schoongemaakt en gemonteerd met nieuwe splitpen. 7 sept.

De luchtinlaat was nog even lastig, want de splitpen brak en kon niet meer gebruikt worden, had gelukkig nog een nieuw exemplaar en na ombuigen moest die kort afgeknipt worden met een draadkniptang, want dit deel beweegt in de 'buis'.

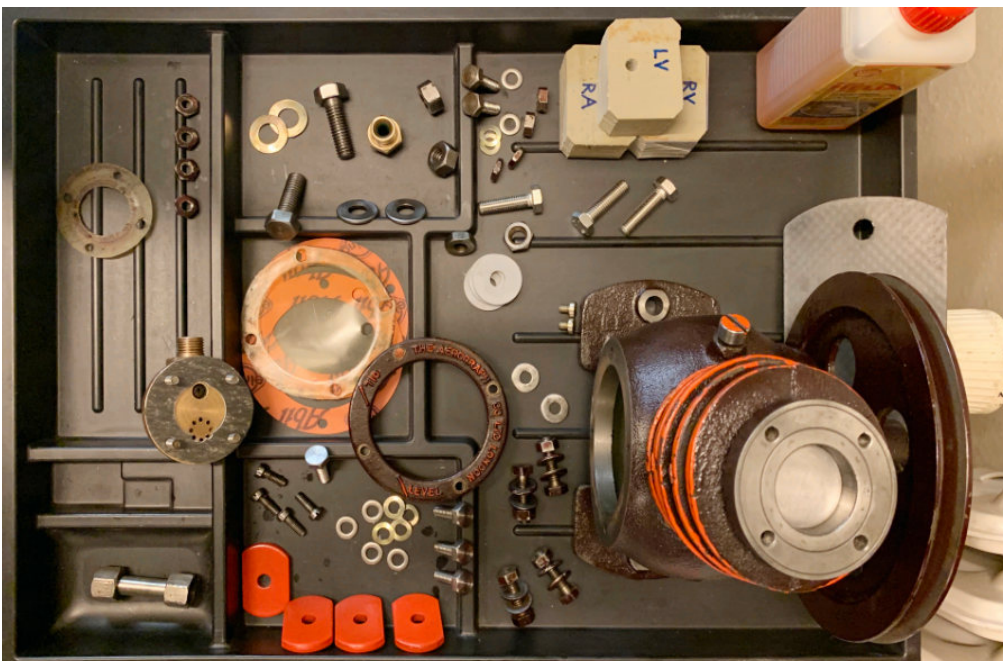
Overzicht van schoongemaakte en gelakte onderdelen.

Bij de compressormotor ligt de pakking voor onder de voet.

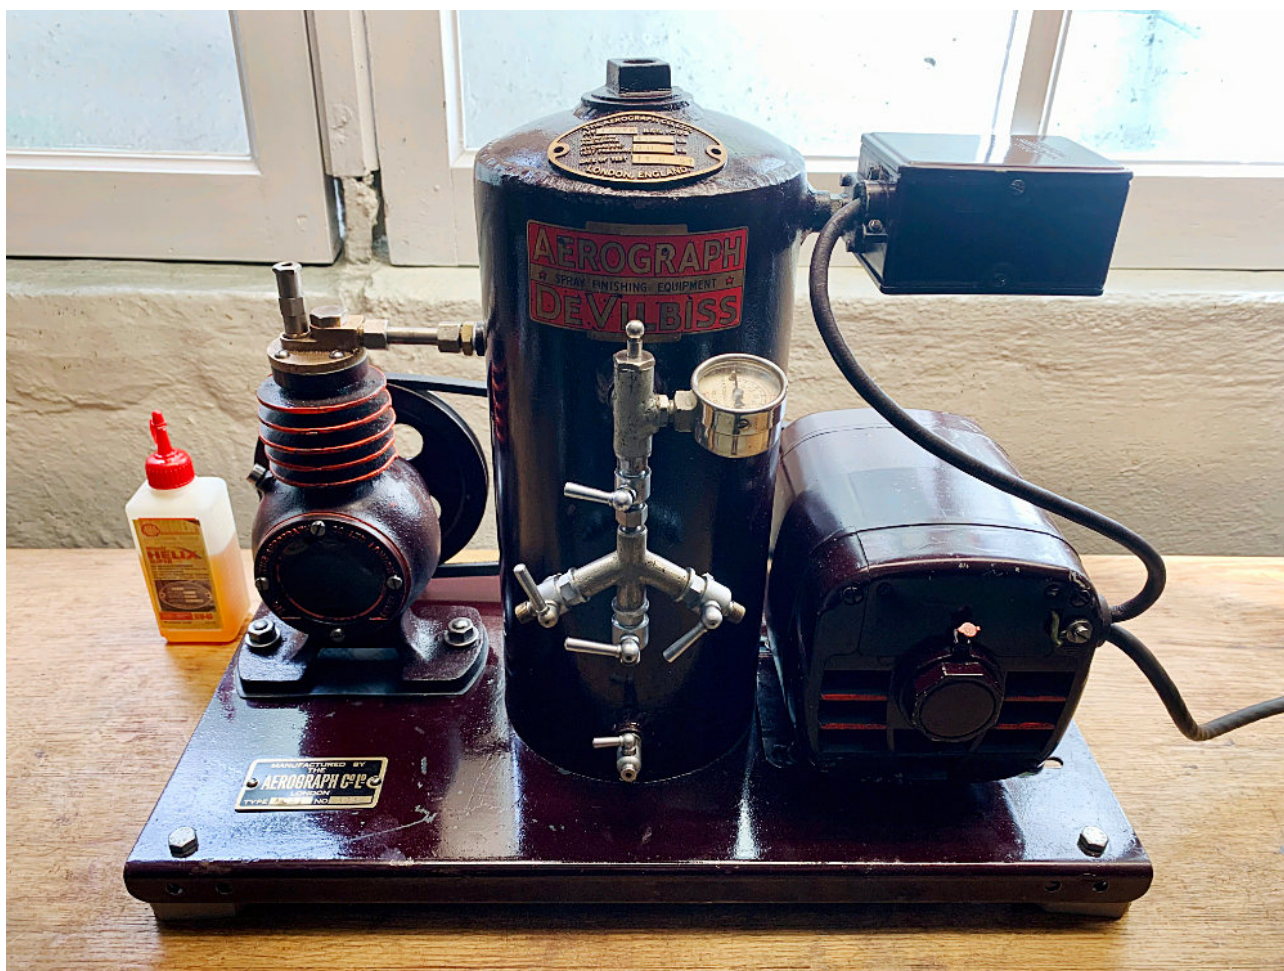
Op 12 september 2025 alle onderdelen gemonteerd, olie in de compressorpomp en het mooie moment van proefdraaien. De drukmeter bleef op nul staan. Vrij snel werd duidelijk dat de lekkage bij de cilinderkop zat, oliedruppels spetterden naar buiten.

De compressorpomp weer losnemen van de grondplaat en in de avond gestart met de versterking met schroefgaten M6 x 1.

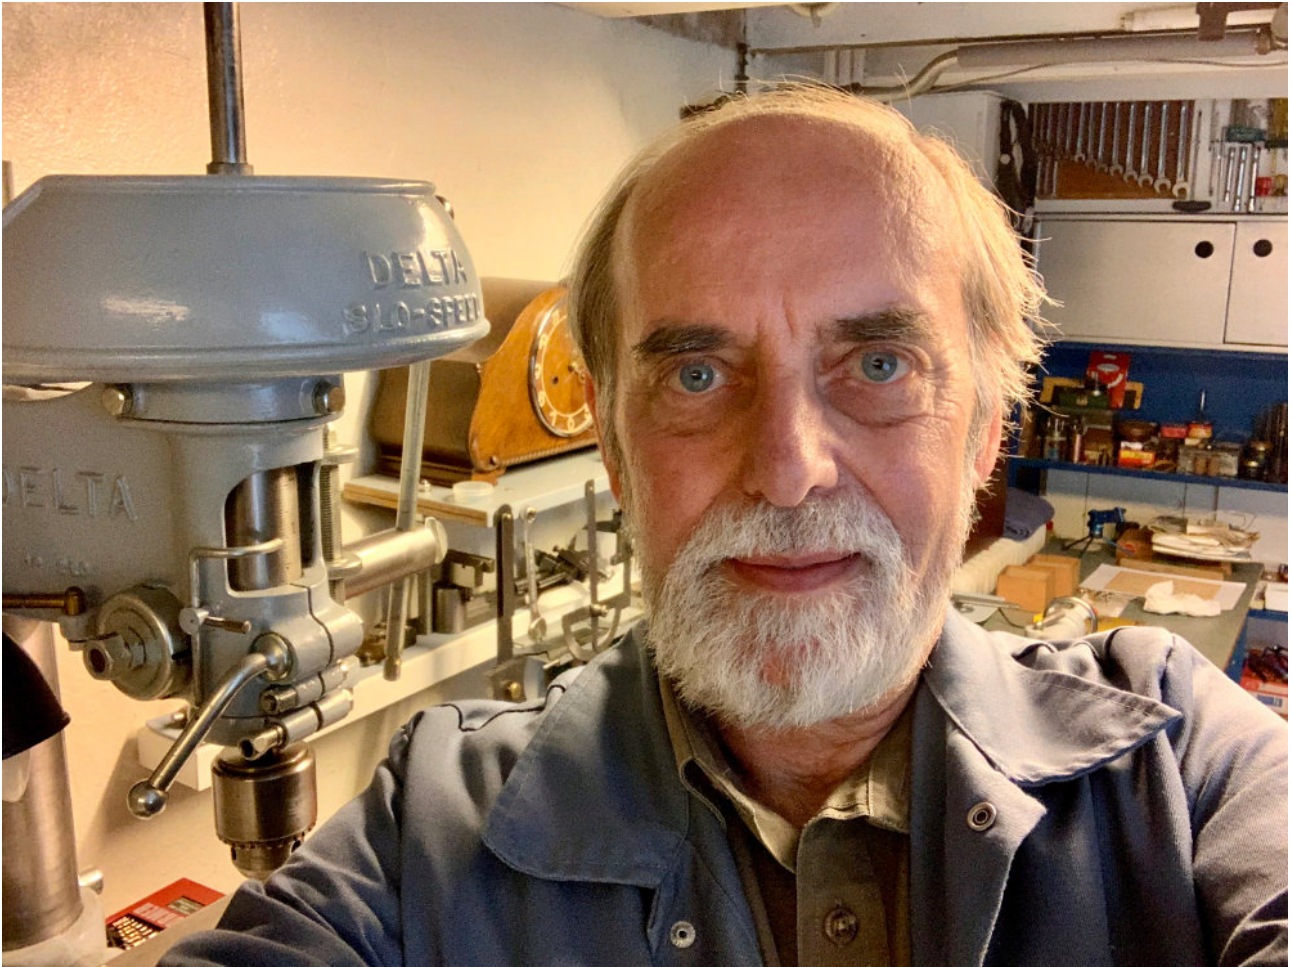
Best tevreden over het resultaat, soepel draaiend naar 32 LBS en zelfs een 'selfie' gemaakt.  
In de werkruimte op zondag 14 september 2025 om 16:04.

Aan de kant van de compressormotor ging dat prima, maar bij de elektromotor lukte het niet. De elektromotor van de grondplaat gehaald en 12 mm naar achteren 4 gaten van 7 mm geboord met de handboormachine. Ook de poelie op de elektromotor 12 mm naar buiten getrokken met een poelietrekker en weer vastgezet. Nadat ik de grondplaat voorzien had van een dunne laag RX-5 kon ik de elektromotor weer monteren en daarna de veiligheidskooi.

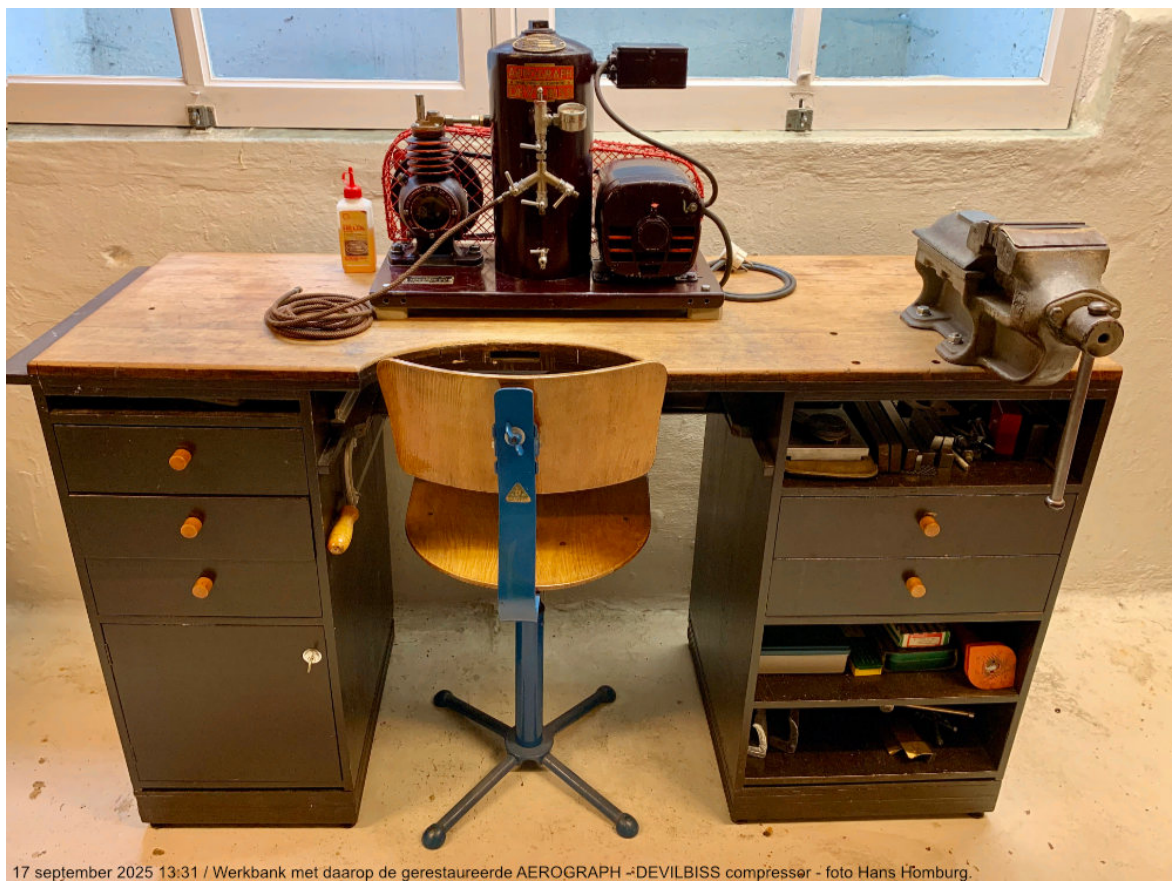
17 september 2025 13:31 / Werkbank met daarop de gerestaureerde AEROGRAPH-DEVILBISS compressor - foto Hans Homburg
